Arnegg SG
Weideggstrasse, Parz. 1138
Neubau Schulanlage

Geotechnischer Bericht

Baugrunduntersuchung mit Baggerschlitten und Rammsondierungen

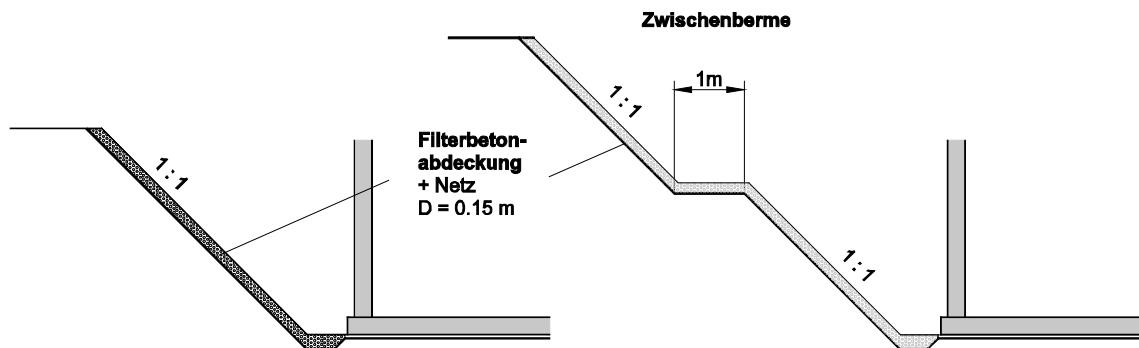
Abbildung 1: Böschungen bis 3.5 m ohne Berme und bis 5 m mit Berme. Wir empfehlen die gesamte Böschungsfläche mit Filterbeton abzudecken.

Zumindest die Böschungen in der verschwemmten Moräne müssen mit bewehrtem Filterbeton (2-lagig K283, $d_{min} = 15$ cm, CEM 200 kg/m³) abgedeckt werden. Die Filterbetonschale soll mindestens 20 cm unter die Baugrubensohle eingebunden werden. Die Filterbetonabdeckung ist unverzüglich zu erstellen, da die nasse verschwemmte Moräne nur kurzfristig standfest ist. Die Böschungen sind folglich auch stark etappiert zu erstellen.

Die Angaben gelten für "ebenes" Terrain und ohne Auflasten (Aushubdepot, Kran, Verkehrslasten etc.) in der Nähe der Böschungskante. Ein geotechnischer Standsicherheitsnachweis ist erforderlich, wenn eines der Kriterien gemäss BauAV Artikel 76 zutrifft oder Auflasten in Nähe der Böschungskante aufgebracht werden.

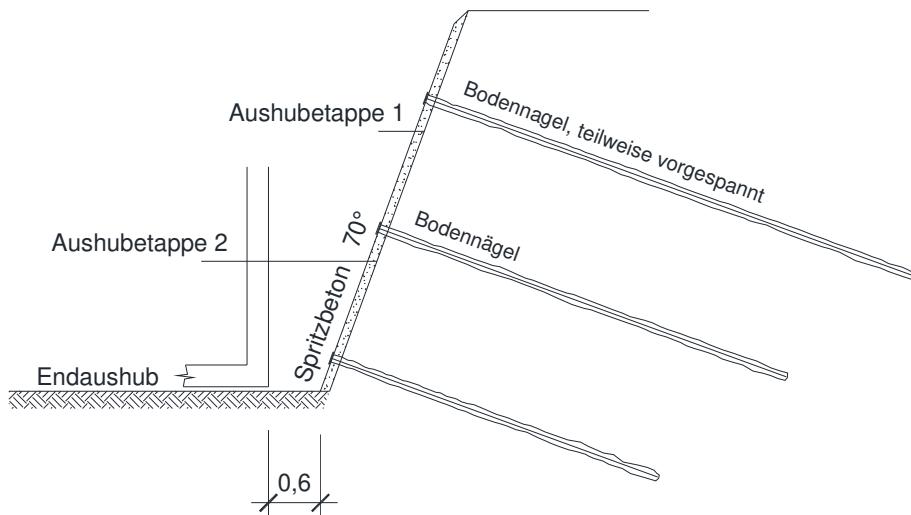
Abbildung 2: Schemaskizze Nagelwand mit 3 Nagellagen.

Um das Aushubvolumen zu verringern und um höhere Böschungen im geneigten Gelände realisieren zu können, steht eine Böschungssicherung z.B. mit einer 70° steilen Nagelwand im Vordergrund. Eine Nagelwand setzt sich aus einer netzbewehrten Spritzbetonschale und (evtl. teilweise vorgespannten) Bodennägeln zusammen. Bei einer 4 m hohen Nagelwand kann vorerst von 2...3 Nagellagen ausgegangen werden. Reichen die Bodennägel im Untergrund bis auf angrenzende Parzellen, sind die dafür erforderlichen Nagelrechte möglichst frühzeitig bauseits einzuholen (durch Bauleitung).

Auch bei sorgfältigem Vorgehen sind Deformationen im Nahbereich von Baugruben nicht ganz zu vermeiden. Diese haben ihre Ursache in Spannungsumlagerungen (Aushubentlastung), aber auch in der Herstellung und Kraftschlüssigkeit der Sicherungselemente.

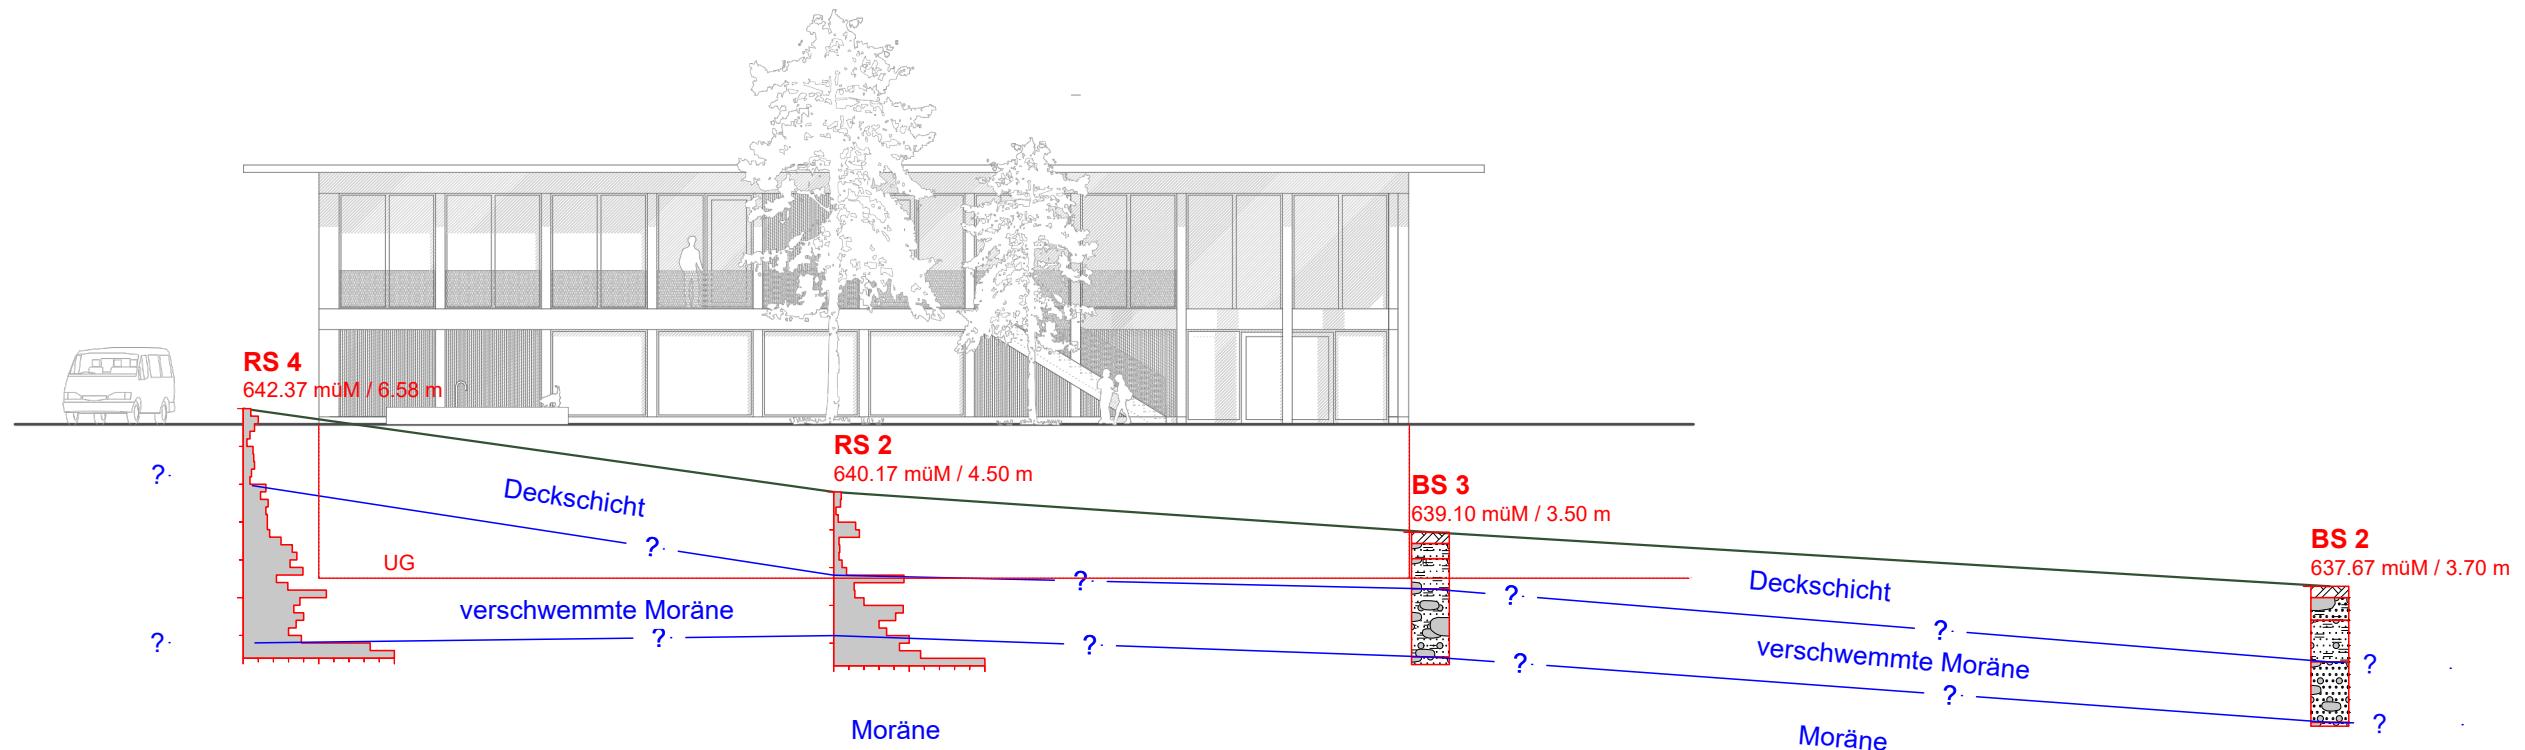
Profil 3, Z = 620 müM

Ansicht Nord (Tagesstruktur / Aula / Sporthalle)

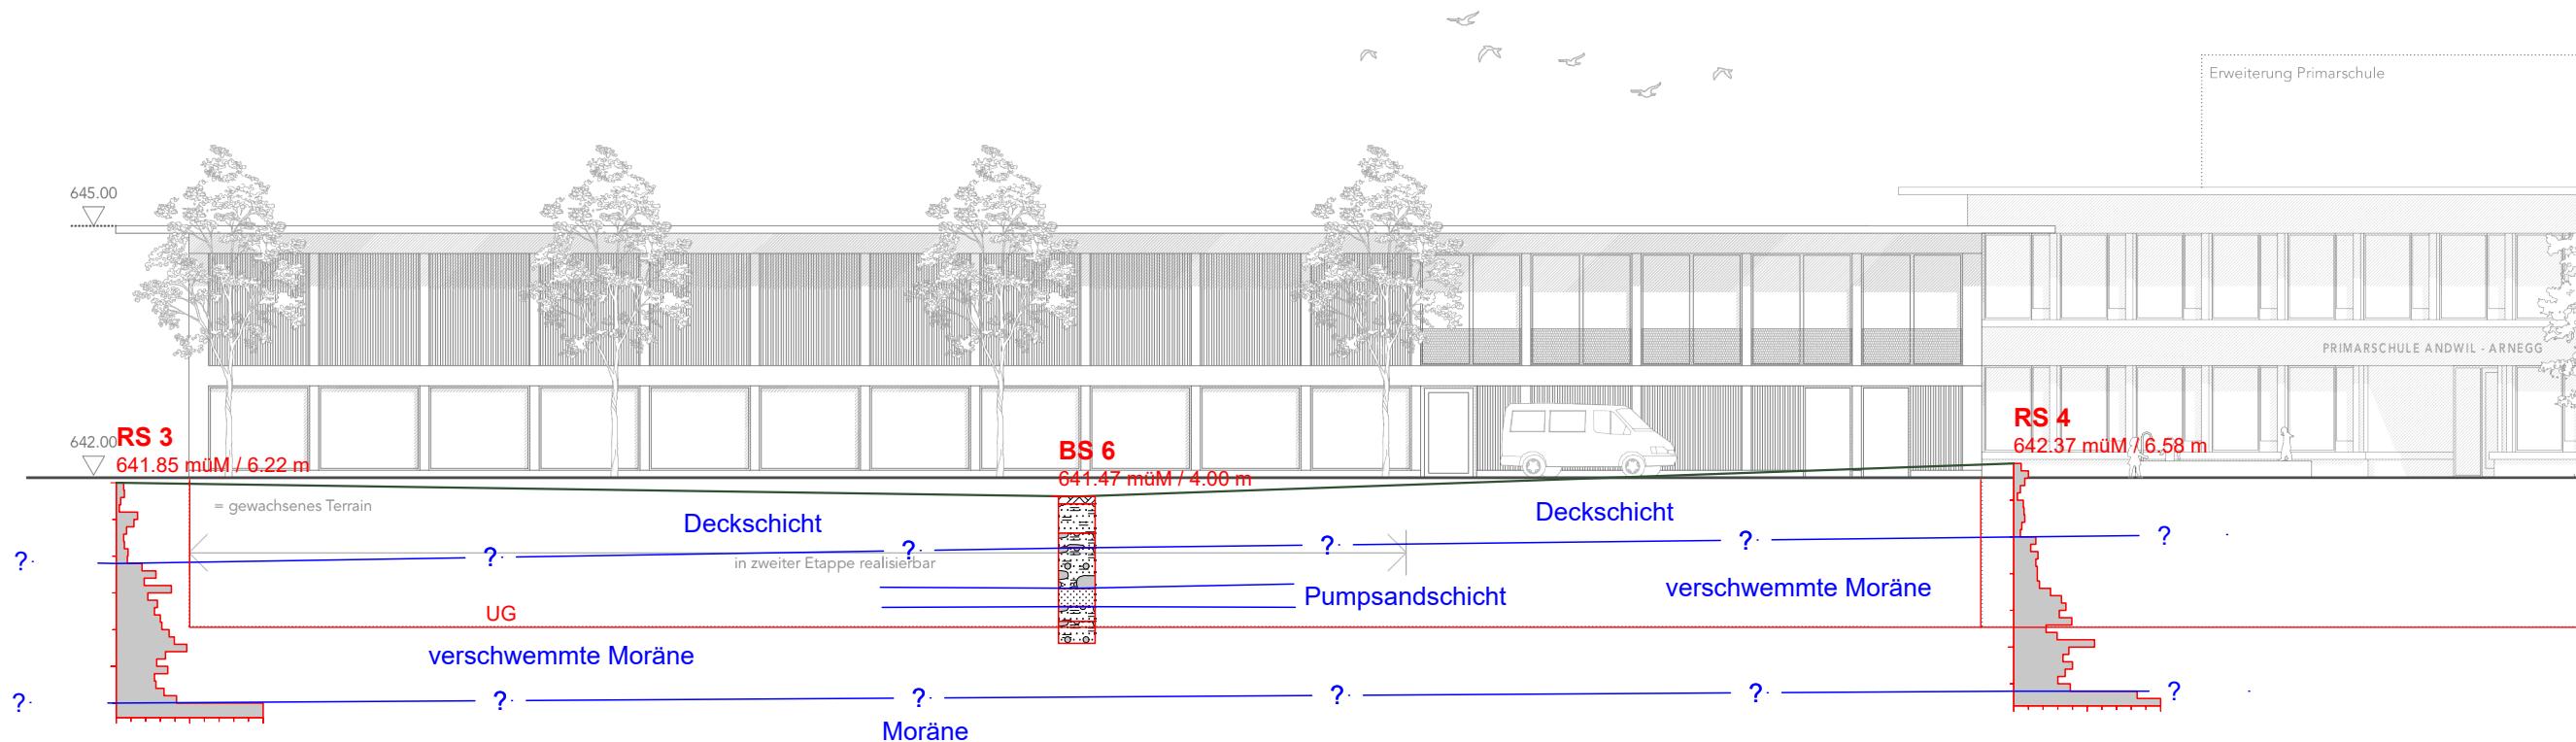
Profil 5, Z = 630 m üM

Ansicht Ost

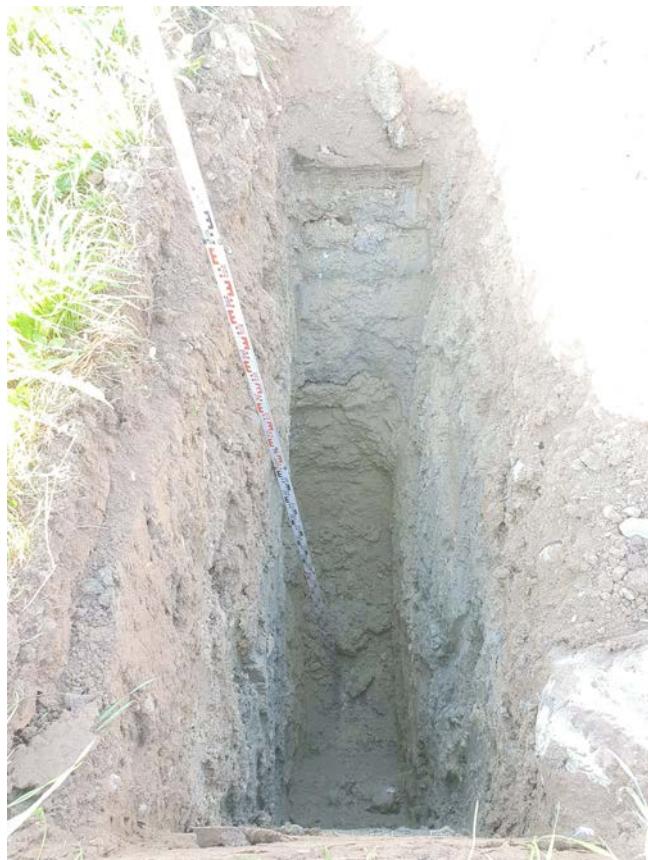
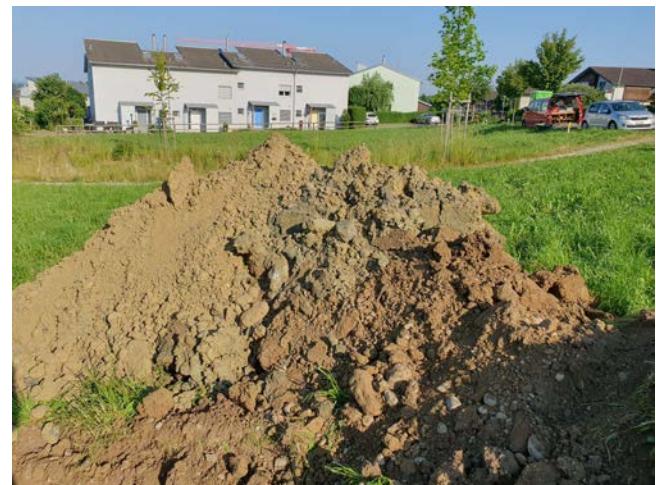
Baggerschlitz BS 1

Wasserzutritte aus verschiedenen Zonen
feuchte-nasse Zonen brechen nach längerer Standzeit grossflächig nach

Tiefe [m]	Kote [m]	Tiefe [m]	Profil	Bodenbeschreibung	Schichten
		0.30		Humus, braun	
1	639	1.20		Sand mit viel Steinen, mit mässig Kies und Silt, mit wenig Blöcken, locker bis mitteldicht, braun	Deckschicht/Aufschüttung
2	638	1.90		Silt mit viel Sand, mit mässig Ton, mit wenig Steinen und Kies, weich bis steif, braun, gegen unten sandiger und nass	
3	637	2.70		Sand mit viel Steinen, Kies und Silt, mit wenig Blöcken, mitteldicht, grau	verschwemmte Moräne
4	636	3.00		Silt mit viel Sand, mit mässig Steinen, Kies und Ton, sehr weich bis weich, grau-braun	
		4.10		feiner Sand mit viel gerundetem Kies, mit mässig Steinen, mit wenig Silt, locker, beige, tlw. nass	
		4.20		Sand mit viel Steinen und gerundetem Kies, mit mässig Silt, mitteldicht, beige	Moräne

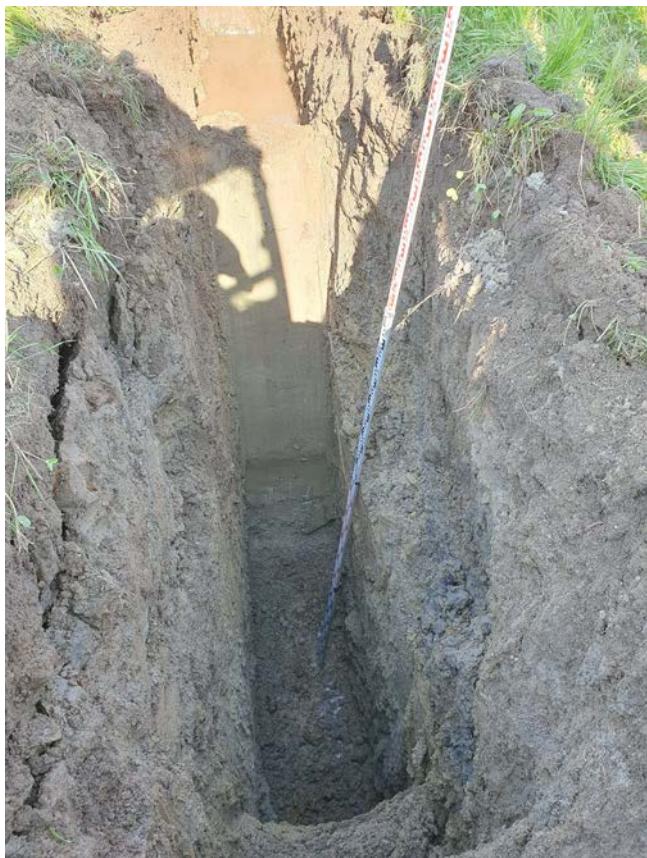
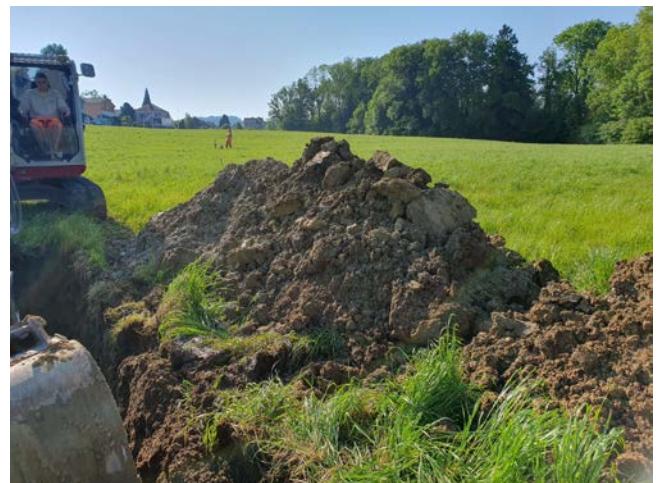
Baggerschlitz BS 2

teilweise nass
nasse Bereich brechen grossflächig nach, kurzfristig standfest

Tiefe [m]	Kote [m]	Tiefe [m]	Profil	Bodenbeschreibung	Schichten
		0.30		Humus, schwarz-braun	
	637	0.90		siltiger grober Sand mit mässig Blöcken, Steinen und Kies, sehr locker bis locker, grau-beige, nass	Deckschicht
1		1.00		sandiger Silt mit mässig Kies, weich bis steif, braun-beige	verschwemmte Moräne
	636	2.00		grober Sand mit viel Kies, mit mässig Steinen, locker, grau, nass	
2		2.00			
	635				
3					
	634	3.60		Sand mit viel Silt, mit mässig Steinen und Kies, mit wenig Blöcken, mitteldicht, beige	Moräne

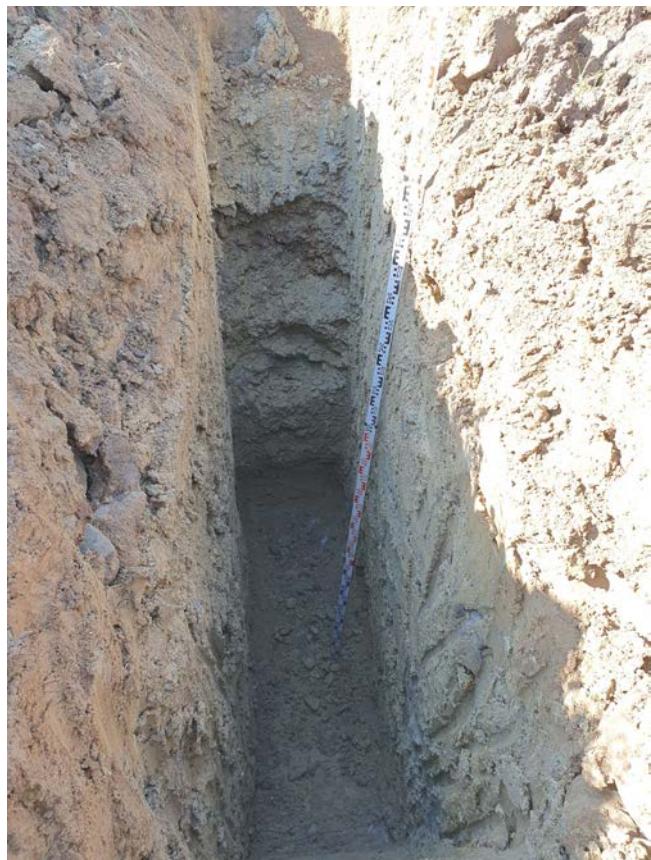
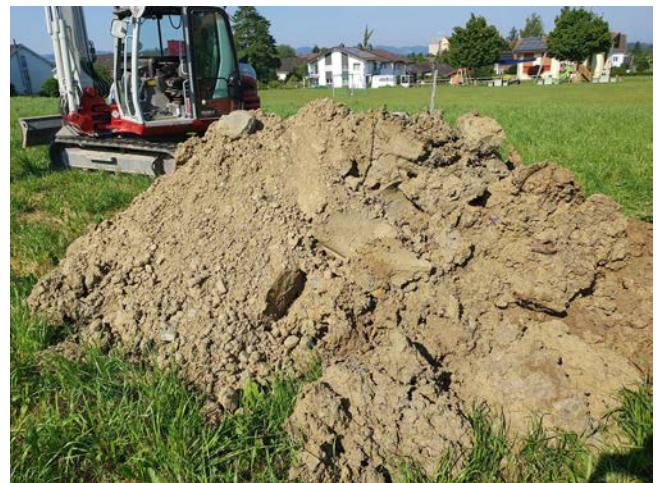
Baggerschlitz BS 3

Standfestigkeit kurzfristig gut. Nach längerer Standzeit bricht nasser Bereich grossflächig nach.

Tiefe [m]	Kote [m]	Tiefe [m]	Profil	Bodenbeschreibung	Schichten
	639	0.30		Humus, braun	
		0.70		Sand mit viel Silt, mit mässig Steinen, mit wenig Kies, locker, braun	
1	638	1.50		feinsandiger Silt mit mässig Steinen und organischen Beimengungen (Holz), mit wenig Kies, weich bis steif, grau-beige	
2	637			sandiger Silt mit viel Steinen und Kies, mit wenig Blöcken, weich, grau	verschwemmte Moräne
3	636	3.30			
		3.50		Sand mit viel Steinen und Kies, mit wenig Blöcken und Silt, dicht, beige	Moräne

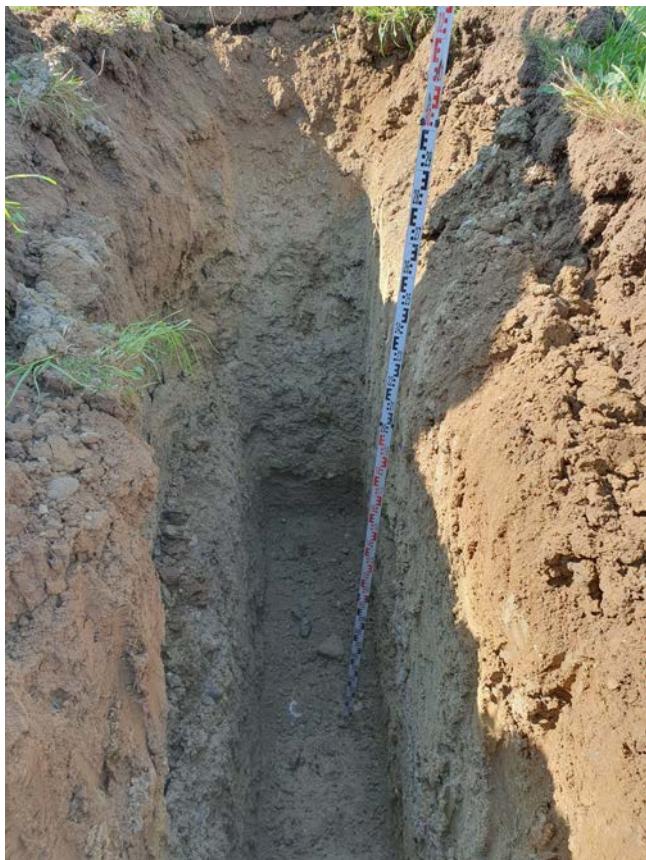
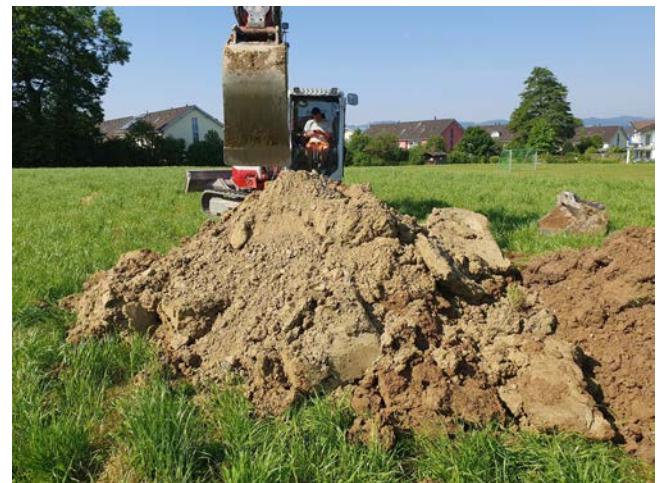
Baggerschlitz BS 4

Bricht nach langer Standzeit grossflächig nach.

Tiefe [m]	Kote [m]	Tiefe [m]	Profil	Bodenbeschreibung	Schichten
		0.30		Humus, braun	Deckschicht
1	639			sandiger Silt mit mässig Kies, mit wenig Steinen und organischen Beimengungen (Holz), weich, grau-braun	
		1.60		Sand mit viel Steinen, Kies und Silt, mit wenig Blöcken, locker bis mitteldicht, grau-beige, feucht bis nass	verschwemmte Moräne
2	638				
		2.70		Sand mit viel gerundeten Steinen und gerundetem Kies, mit wenig Silt, dicht, beige	Moräne
3	637	3.00

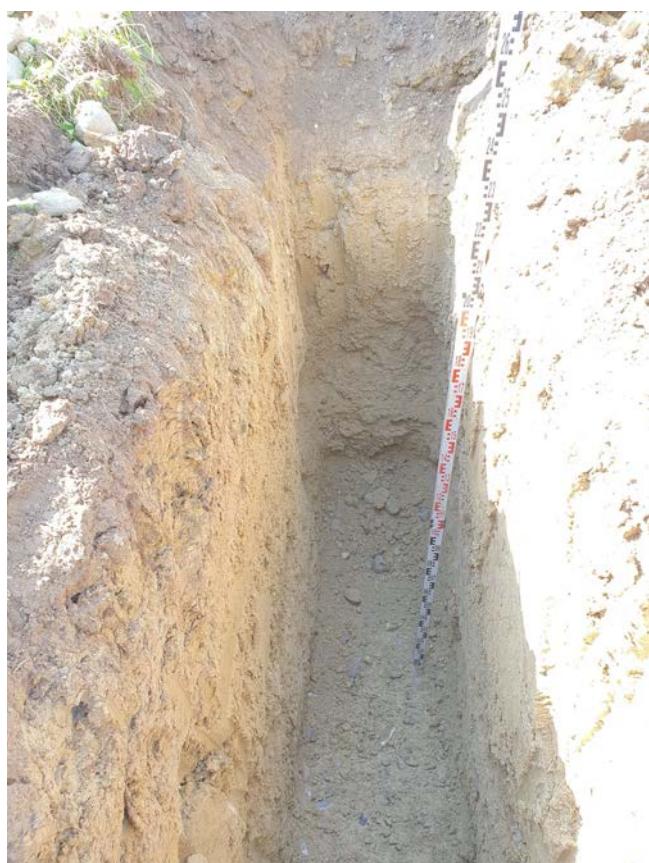
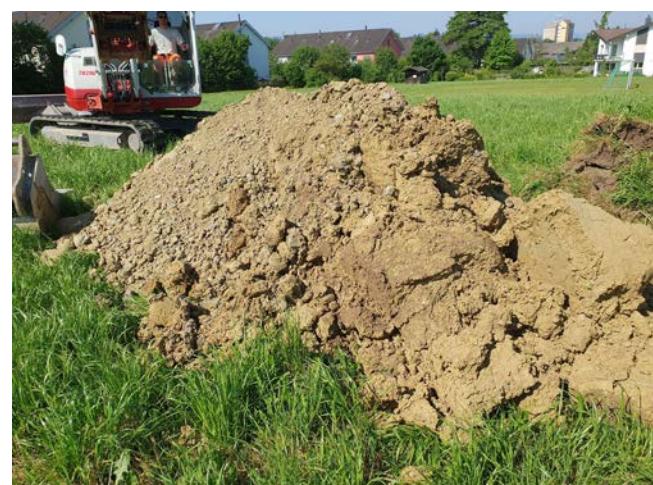
Baggerschlitz BS 5

Bricht nach längerer Standzeit nach.

Tiefe [m]	Kote [m]	Tiefe [m]	Profil	Bodenbeschreibung	Schichten
		0.20		Humus, braun	
	639	0.80		sandiger Silt, weich, braun	Deckschicht
1				sandiger Silt mit mässig Steinen, mit wenig Blöcken, weich, braun	
	638	2.00			
2		2.60		Sand mit viel gerundeten Steinen und gerundetem Kies, mit wenig Blöcken und Silt, dicht bis sehr dicht, beige	Moräne

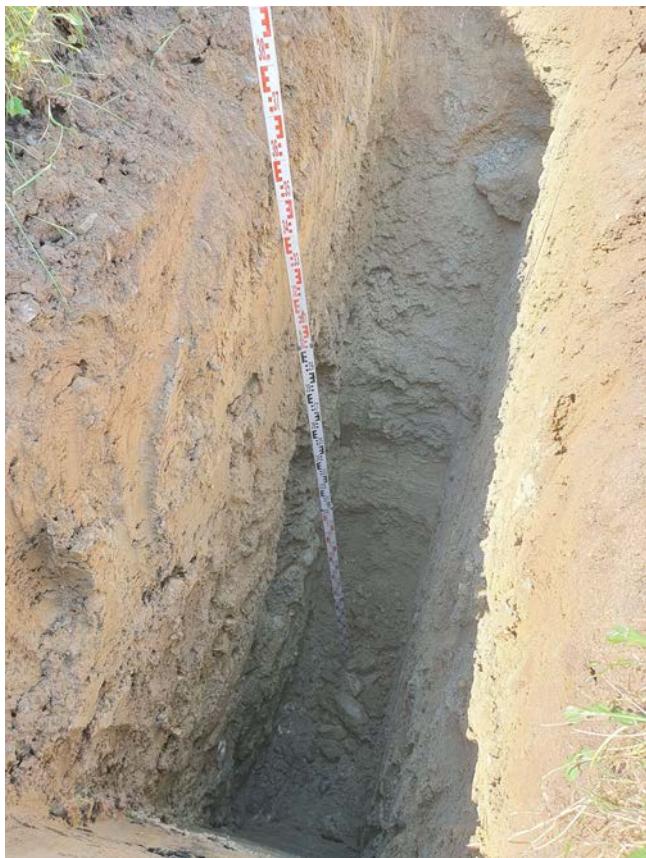
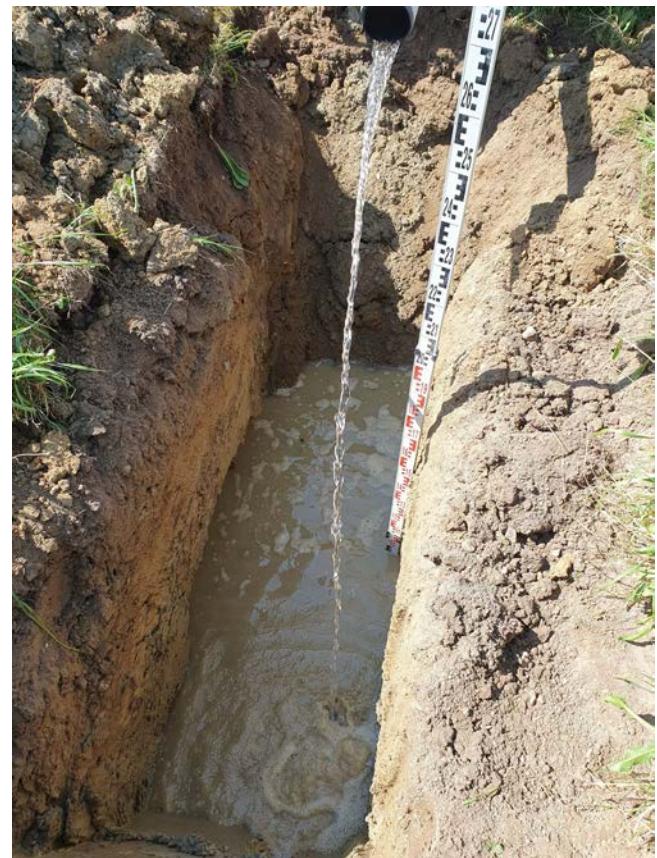
Baggerschlitz BS 6

Schlitz im Bereich von wassergesättigtem Material instabil

Tiefe [m]	Kote [m]	Tiefe [m]	Profil	Bodenbeschreibung	Schichten	Kommentar
		0.20		Humus, braun		
	641			sandiger Silt mit wenig Kies, weich, braun	Deckschicht	
1		1.00		Sand mit viel Steinen, Kies und Silt, mit wenig Blöcken, locker, grau, feucht-nass		
	640	1.40		sandiger Silt mit viel Kies, mit mässig Steinen, mit wenig Blöcken, sehr steif bis hart, grau	verschwemmte Moräne	
2						Versickerungsversuch
	639	2.50		feiner Sand, locker bis dicht, grau, Pumpsand, nass!	Pumpsand	
3		3.00		siltiger Sand mit mässig Steinen und Kies, locker, grau	verschwemmte Moräne	
	638	3.40		Sand mit viel gerundetem Kies und Silt, mit mässig gerundeten Steinen, mitteldicht bis dicht, grau		
4		4.00

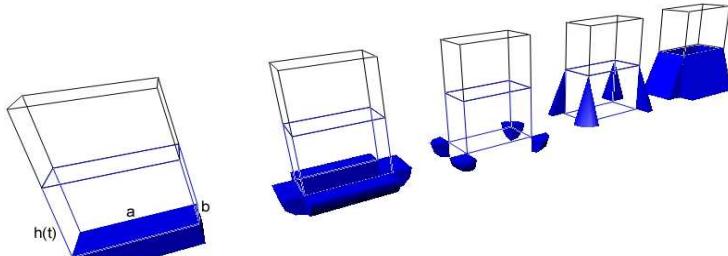
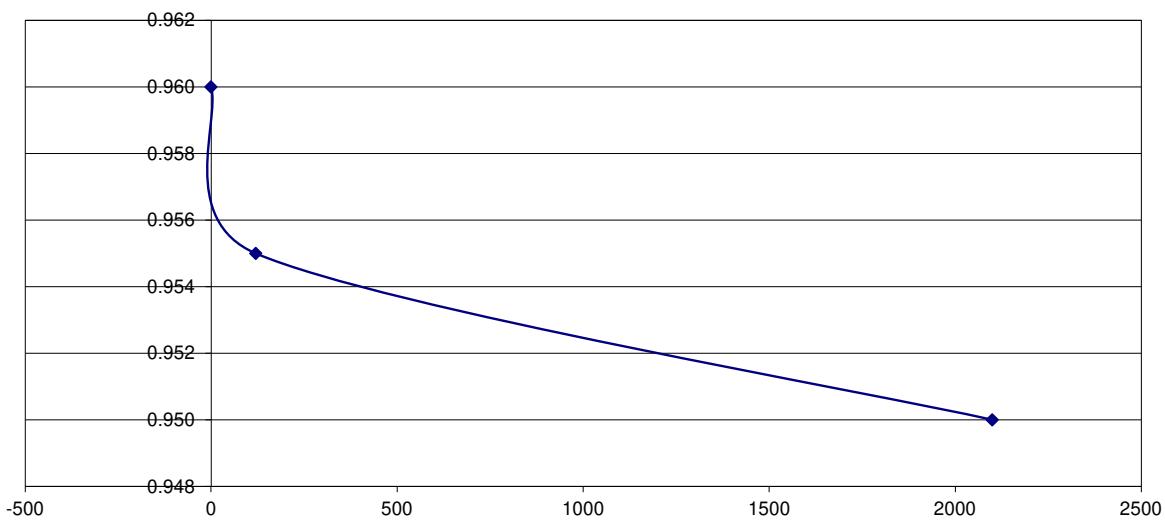
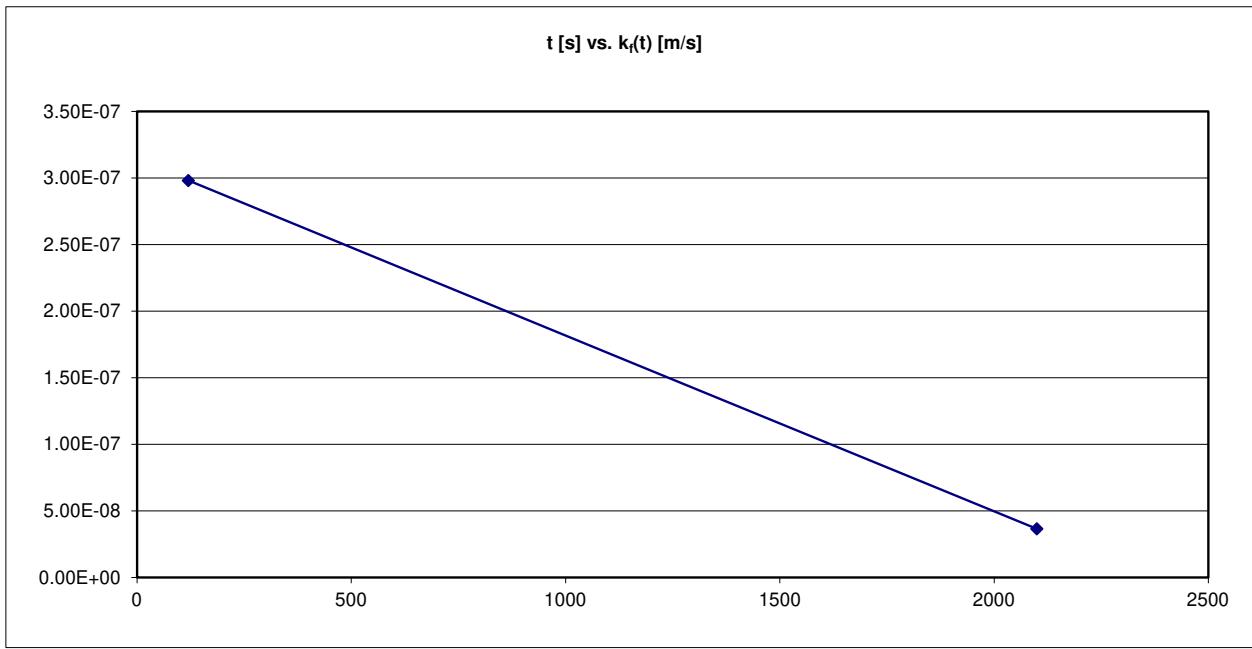
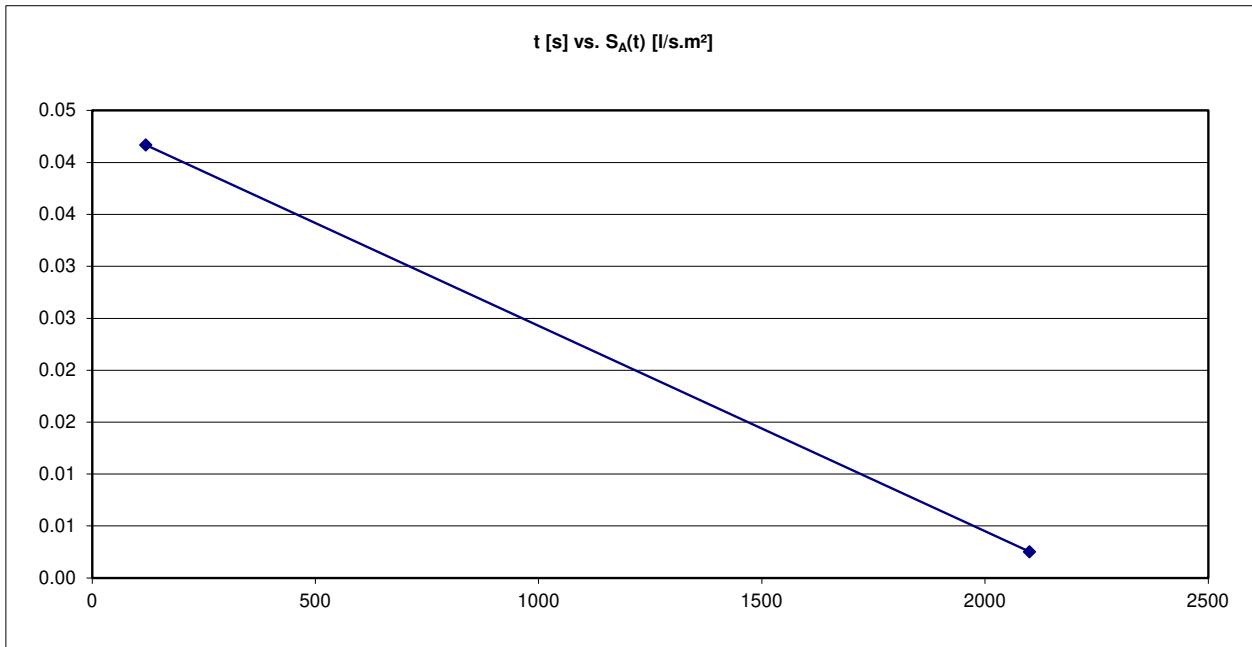
AUSWERTUNG VERSICKERUNGSVERSUCH

BS Nr.	6	Aufnahme:	Adrian Krucker	Wetter:	sonnig, warm
Datum:	09.06.2023	Schlitz:	trocken, standfest	Sonst.:

t [s] vs. h(t) [m]

- t Zeit ab Messbeginn in [s]
- $h(t)$ Wasserspiegelhöhe im Schlitz zum Zeitpunkt t in [m]
- $V(t)$ Zum Zeitpunkt t versickertes Wasservolumen in [m³]
- $S(t)$ Flächenbezogene aktuelle Versickerungsleistung im Zeitpunkt t (Boden- und Wandfläche) in [l/s.m²]
- $S_A(t)$ Flächenbezogene aktuelle Versickerungsleistung im Zeitpunkt t (nur Bodenfläche a x b) in [l/s.m²]
- $Q(t)$ Aktuelle Versickerungsleistung zum Zeitpunkt t
- $V_s(t)$ Wassergesättigtes Bodenvolumen zum Zeitpunkt t in [m³] = $V(t) / P$
- $d(t)$ Wassereindringtiefe im Boden zum Zeitpunkt t in [m]
- i_s Hydraulischer Gradient an der Sohle [-] = $h(t) / d(t)$
- $k_f(t)$ Mittlere Durchlässigkeit aufgrund Versickerung zum Zeitpunkt t in [m/s]
